Trädinventering och Åtgärdsförslag  
Stationsgatan och Bredgatan Halmstad

ACRE Skogstjänst AB  
Jerker Nordh  
Certifierad Arborist enligt EAC  
Användare utav QTRA

## **Lindallén på Stationsgatan/Bredgatan**

ACRE Skogstjänst AB fick i uppdrag av Halmstad kommun att inventera och besiktiga allén som växer vid Stationsgatan/Bredgatan

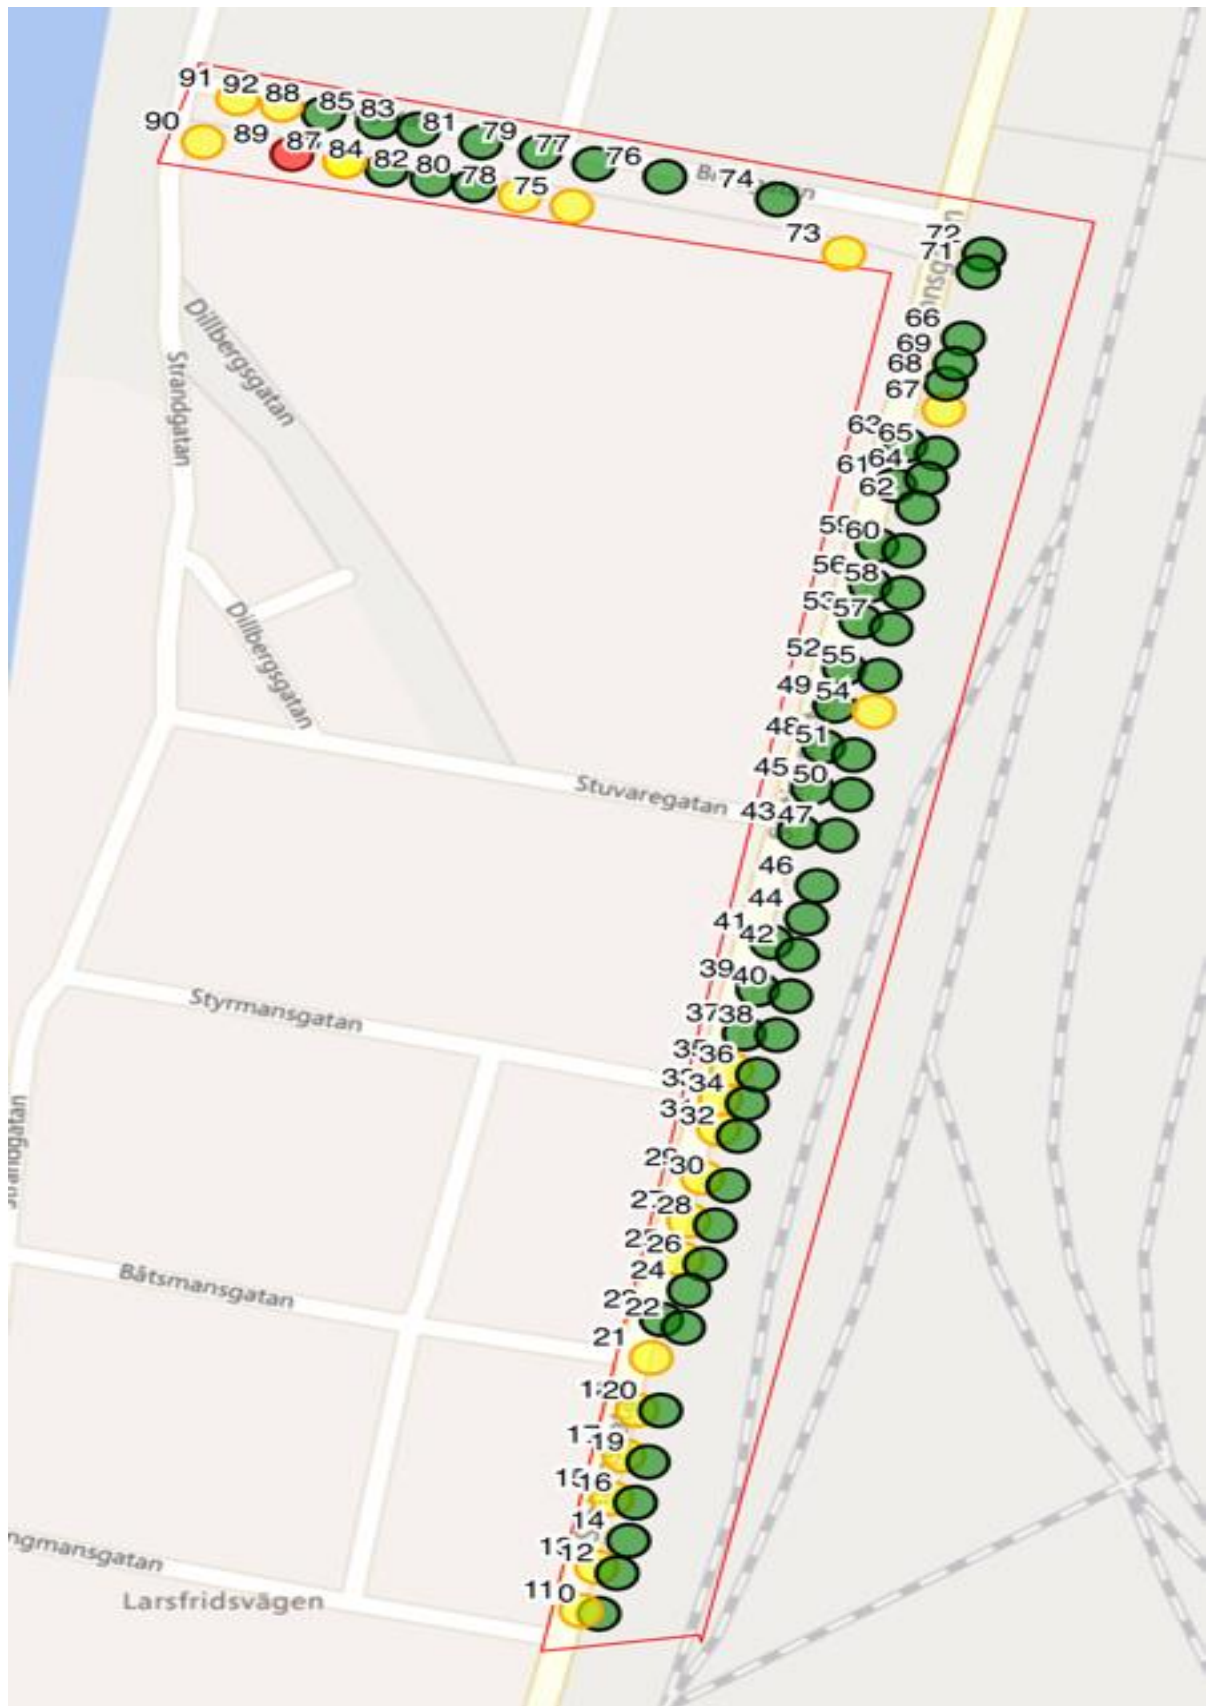
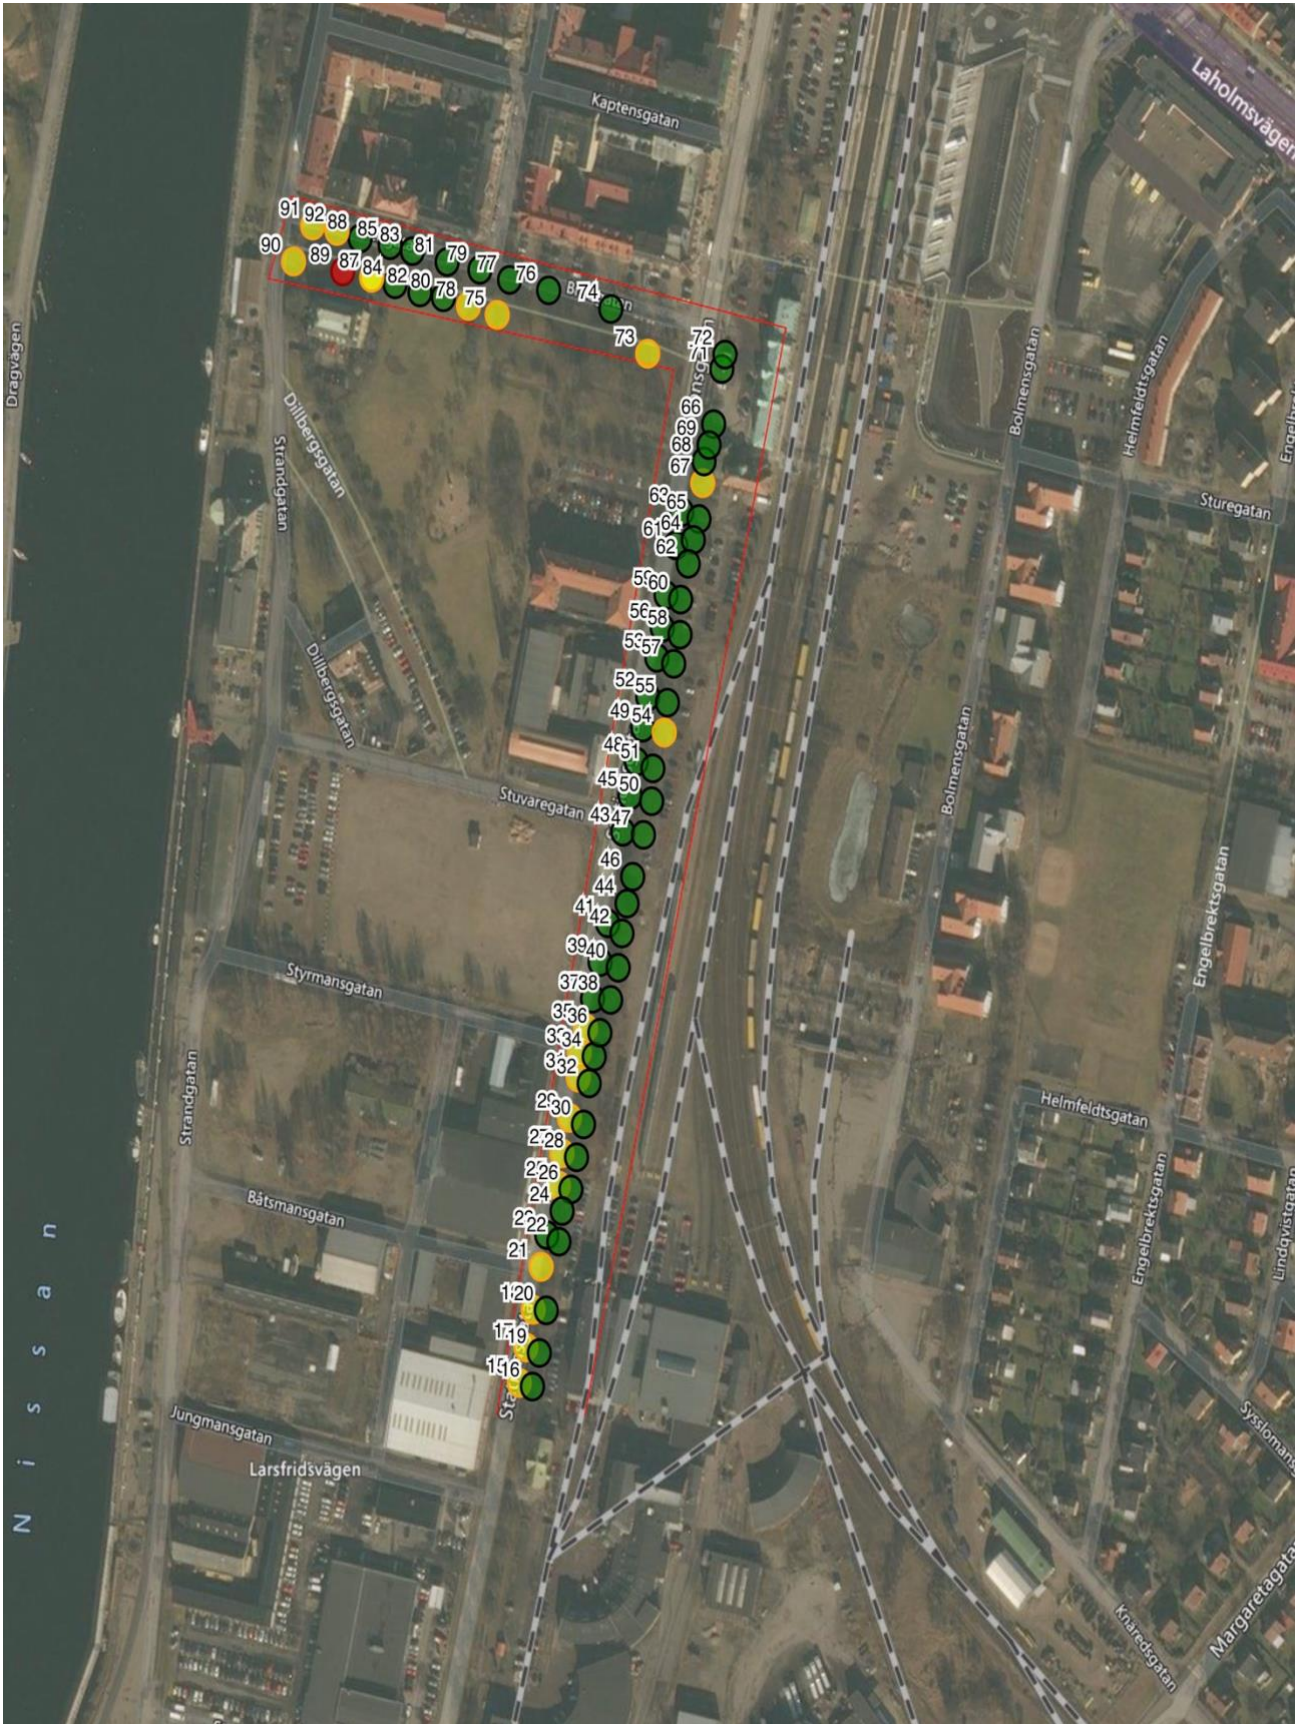
Totalt inventerades 82 träd och samtliga förutom två träd är av arten *Tilia cordata* (lind). De övriga två träd som finns på platsen är av arten *Sorbus* (rönn). Dessa 82 träd är alla i behov av trädvårdsinsatser av olika slag såsom dödvedsbeskärning och kronhöjning över cykel, gång och bilväg för att upprätthålla fri höjd.

**När det gäller Riskkategorin ligger 22 st träd på Måttlig risk. Anledningen till att de ligger under kategorin Måttlig är att grenar hänger över vägen och behöver höjas eller att död ved finns i träden och riskerar att falla ner på trafikanter av olika slag.**

**1 träd ligger på Hög risk och övriga ligger på Låg risk. Ett bra resultat i relation till deras ålder.**

**Vitaliteten i träden är till större delen God och endast fyra träd där vitaliteten ligger på måttlig.**

- 2 träd ska bevakas (ID 54, 67)
- 1 träd tomografbesiktning (ID 54)
- Samtliga träd förutom 2 (ID 71, 72, art *Sorbus* och unga träd) är särskilt skyddsvärda och har höga bevarandevärden.

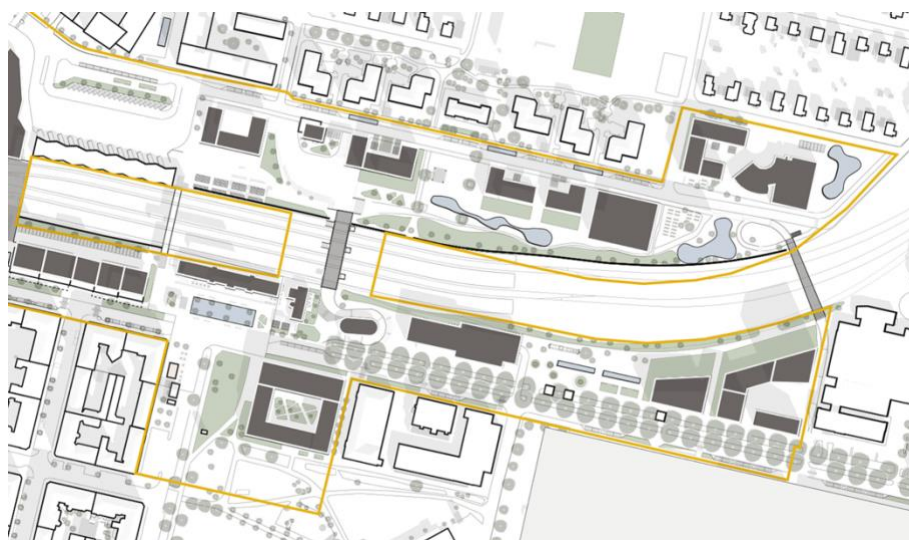
### Skydd av träd vid framtida byggnationer enligt situationsplan

De träd som innefattar denna byggnation enligt situationsplanen mäter alla från 66-100 cm i stamdiameter mätt på 1,3 meters höjd och skall således ha ett skyddsavstånd på minst 15 meter.

Måste grävning ske innanför skyddsavståndet skall en arborist vara på plats. Grävningen sker då långsamt och där arboristen styr arbetet. Påträffas rötter kan handgrävning med spade behöva göras och måste en större rot kapas görs detta med handsåg. Om grävning och schaktning tar tid måste rotdraperi läggas på för att minska risken att rötter torkar in.
