PM Radonundersökning Oskarström 3:84 Skifte 3 Halmstads kommun

Upprättad av: Malin Angervall

Göteborg 2020-05-29

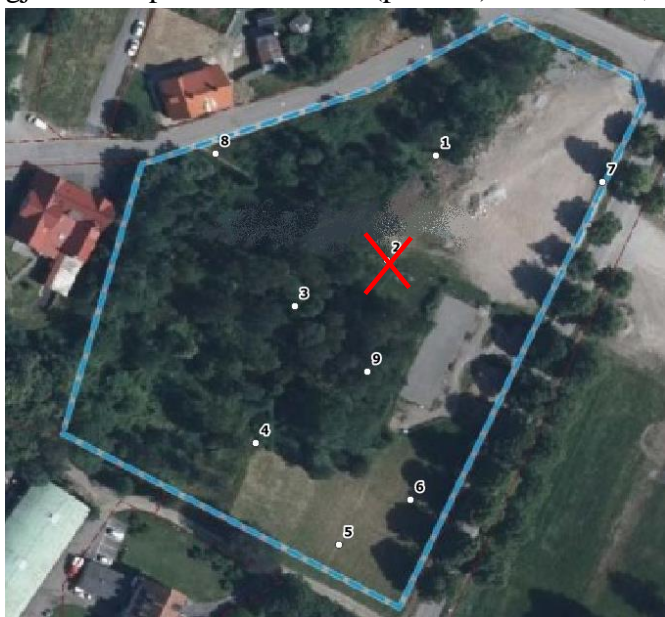
Jordluftsmätningar utfördes 2020-05-13 av David Bäckström (Relement). Mätningar gjordes i 9 punkter varav en (punkt 2) har strukits, se **figur 2**.

Figur 2. Lokalisering av provtagningspunkter för markradon. Provpunkt 2 har strukits.

Mätpunkt	Radonhalt	Lågradonmark	Normalradonmark	Högradonmark
1	66 000	Radonhalt i jordluften 1 m under markytan (Bq/kg) för sand: <10 000	Radonhalt i jordluften 1 m under markytan (Bq/kg) för sand: 10 000 – 50 000	Radonhalt i jordluften 1 m under markytan (Bq/kg) för sand: >50 000
3	20 000			
4	11 000			
5	45 000			
6	23 000			
7	32 000			
8	6 000			
9	47 000

Alla mätvärden utom ett ligger under klassningsvärdet för lågradonmark eller inom spannet för klassning som normalradonmark. Endast i en punkt överstiger radonhalten värdet för högradonmark. Sammantaget bedöms marken inom fastigheten under dagens förutsättningar klassas som normalradonmark. Vid sprängning, bortschaktning av befintliga jordlager där jordluften mätts map radon, eller vid uppfyllnad kan förutsättningarna för klassningen ändras och en ny mätning kan behöva utföras. Om ingen sprängning sker, inga ytterligare jordlager schaktas bort (än det befintliga som mätningarna utfört i) och det säkerställs att andra massor som eventuellt tillförs området (och placeras under huskropparna) inte strålar mer än 0,30 µSv/h gäller befintlig klassning för fastigheten.

Boverkets Byggregler anger att radonhalten i bostäderna i det färdigställda huset ska vara under gränsvärdet, som är 200 Bq/m³. Byggherren är ansvarig för att denna regel uppfylls. Vid nybyggnation på normalradonmark bör man för att uppnå detta bygga radonskyddande. Vägledning för detta finns i ”Radonboken – Förebyggande åtgärder i nya byggnader (Clavensjö och Åkerblom 2004)”. Relement bedömer att bygga radonskyddande är fullt tillräckligt för att undvika förhöjda radongashalter i de kommande bostäderna.
