# HISTORISK INVENTERING OCH MILJÖTEKNISK MARKUNDERSÖKNING AV FASTIGHETEN JÄNTAN 1

PM

AWER SVERIGE AB

2022-01-31

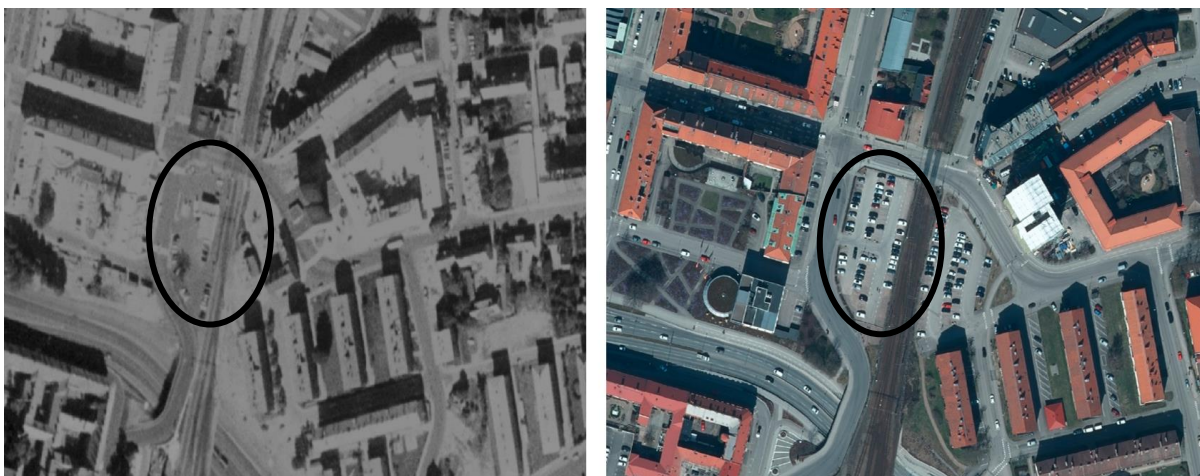
Enligt flygfoton från Lantmäteriet i Figur 4 har fastigheten använts som drivmedelsanläggning sedan början av 1960-talet (vänster). På nuvarande flygfoto (höger) syns inga byggnader på fastigheten och området används som parkeringsyta. Vid år 2008, se flygfoto från google earth i Figur 5, är drivmedelsanläggningen riven och markarbete sker på fastigheten.

Figur 4. Flygfoto från Lantmäteriet (Lantmäteriet, 2021). Vänsterbild visar år ca1960 medan högerbild visar 2021. Fastigheten är inringat med svart cirkel.

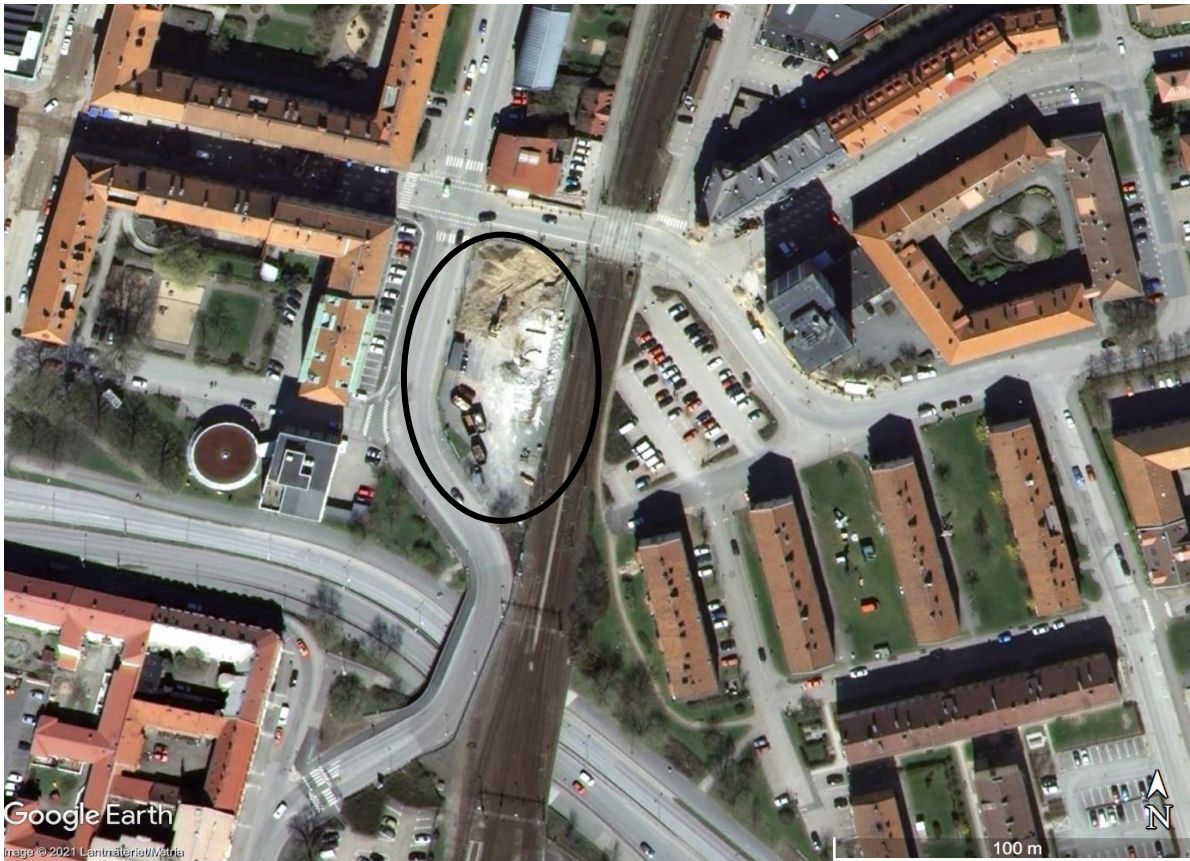
Figur 5. Flygfoto från google earth år 2008. Avsett område markerat med en svart cirkel.
