Detaljplan för Ekan 15 m.fl.

Halmstads kommun

PROJEKTERINGS PM GEOTEKNIK

Datum 2019-03-01

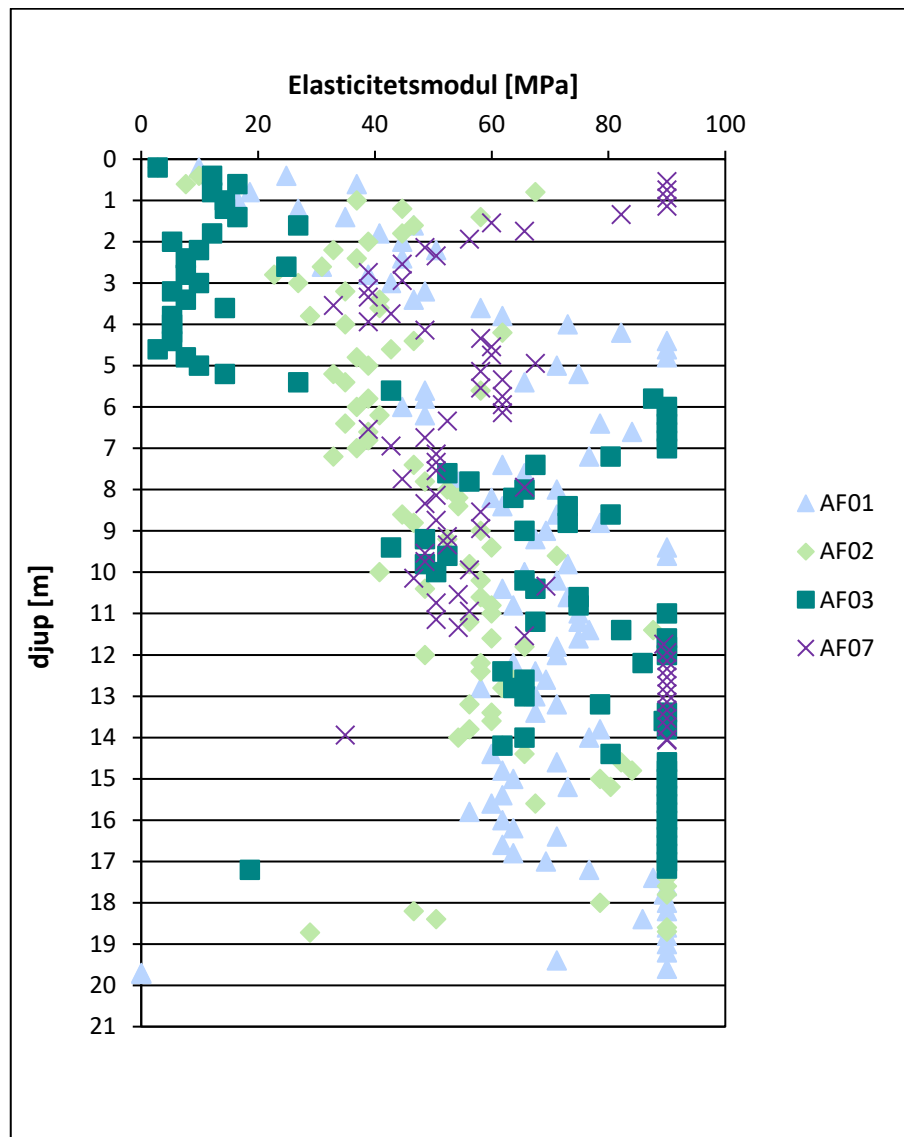
Redovisning av härledda värden av E-modul utvärderade från hejarsonering.
