## PM GEOTEKNIK - PLANERINGSUNDERLAG

### **Detaljplan Kistinge Södra, Halmstad kommun** **Geoteknisk utredning avseende dagvattenmagasin samt** **gc-port under väg 15**

HALMSTADS KOMMUN

UPPDRAGSNUMMER: 30058112

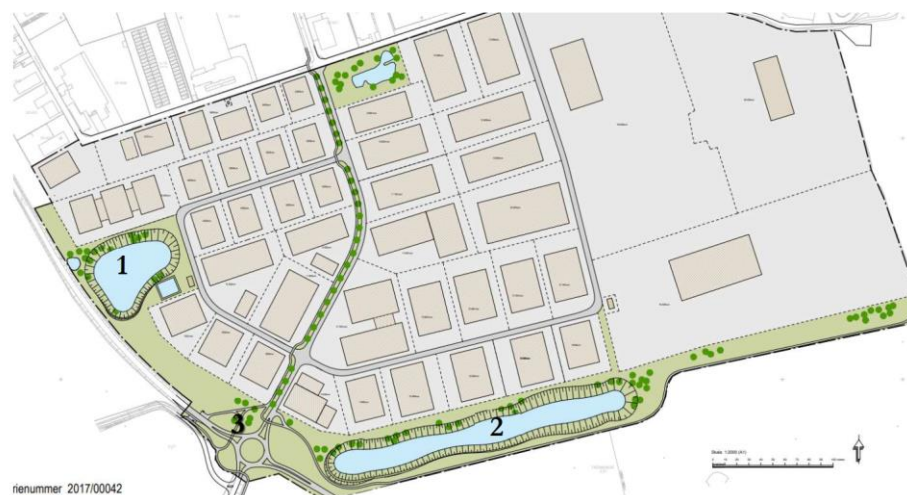
Figur 1-1. Planområde med aktuella dagvattendammar (1 och 2) samt portläge (3)

Sweco i Halmstad har på uppdrag av Halmstads Kommun utfört en geoteknisk och hydrogeologisk undersökning och utredning inom fastigheten Fyllinge 20:393 för två större dagvattenmagasin som planeras i den nordöstra respektive i den södra delen av planområdet. Vidare har även en undersökningspunkt utförts för framtida port under väg 15.

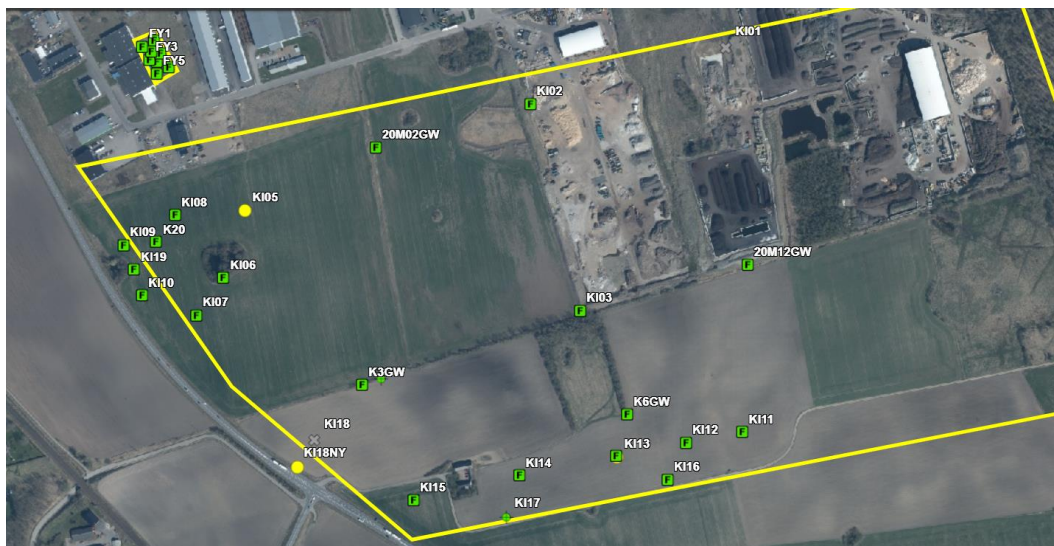
Figur 6-1. Flygfoto över området med utförda undersökningspunkter (utdrag ur AGOL, geoteknik nationell app, Sweco)

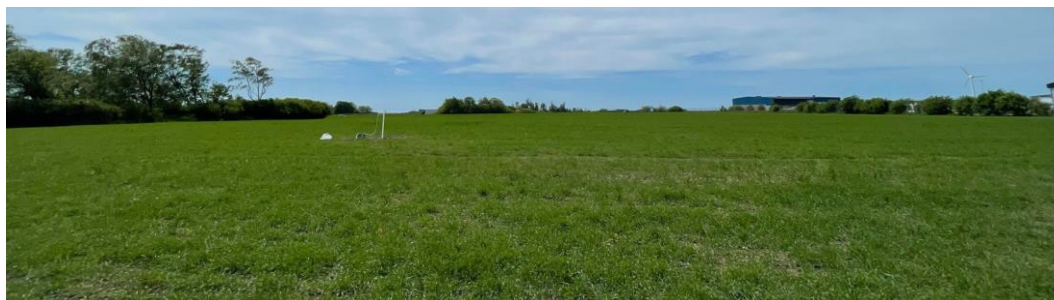
Figur 6-2. Vy mot väster vid punkt K108 med provtagningsbrunn och vid planerad damm 1.

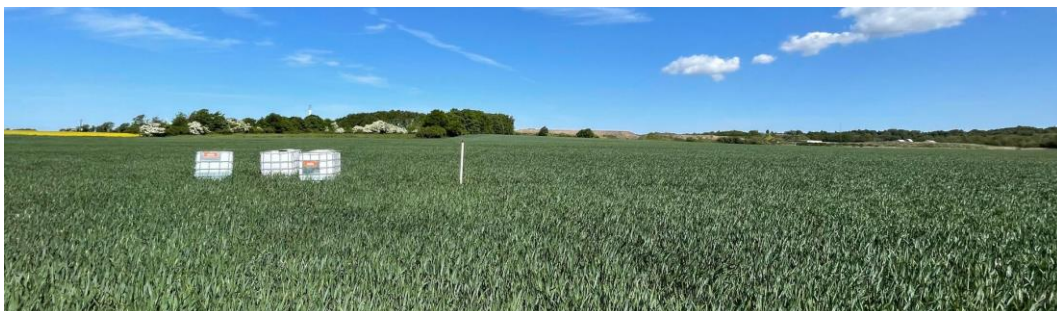
Figur 6-3. Vy mot norr vid borrhpunkt KI16 och vid planerad damm 2

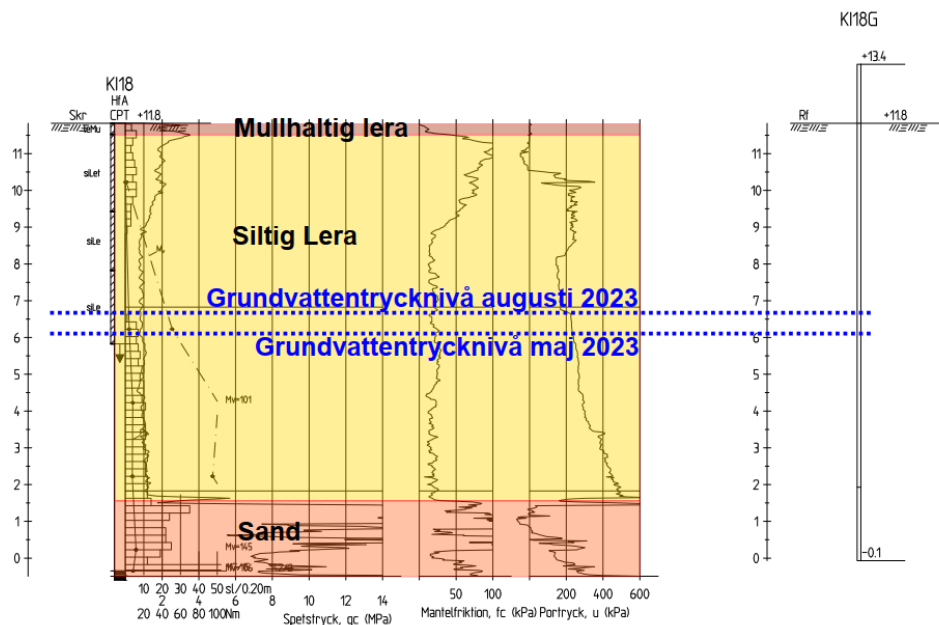
*Figur 7-5. Tolkad jordlagerprofil vid planerad gc-port*

Undersökningspunkt utförd i portlägets nordöstra sida visar på förekomst av ca 10 m glacial lera ovan friktionsjord (sand). Friktionsjorden under leran är vattenförande med grundvattentrycknivå uppmätt på nivå +6,1 i slutet av maj 2023 och +6,7 i augusti 2023.
