**Trottaberg**  
**Översiktlig geoteknisk utredning**

**PM Geoteknik**  
**2009-07-02**

**Rapport Geoteknisk undersökning (Rgeo)**  
**2009-07-02**

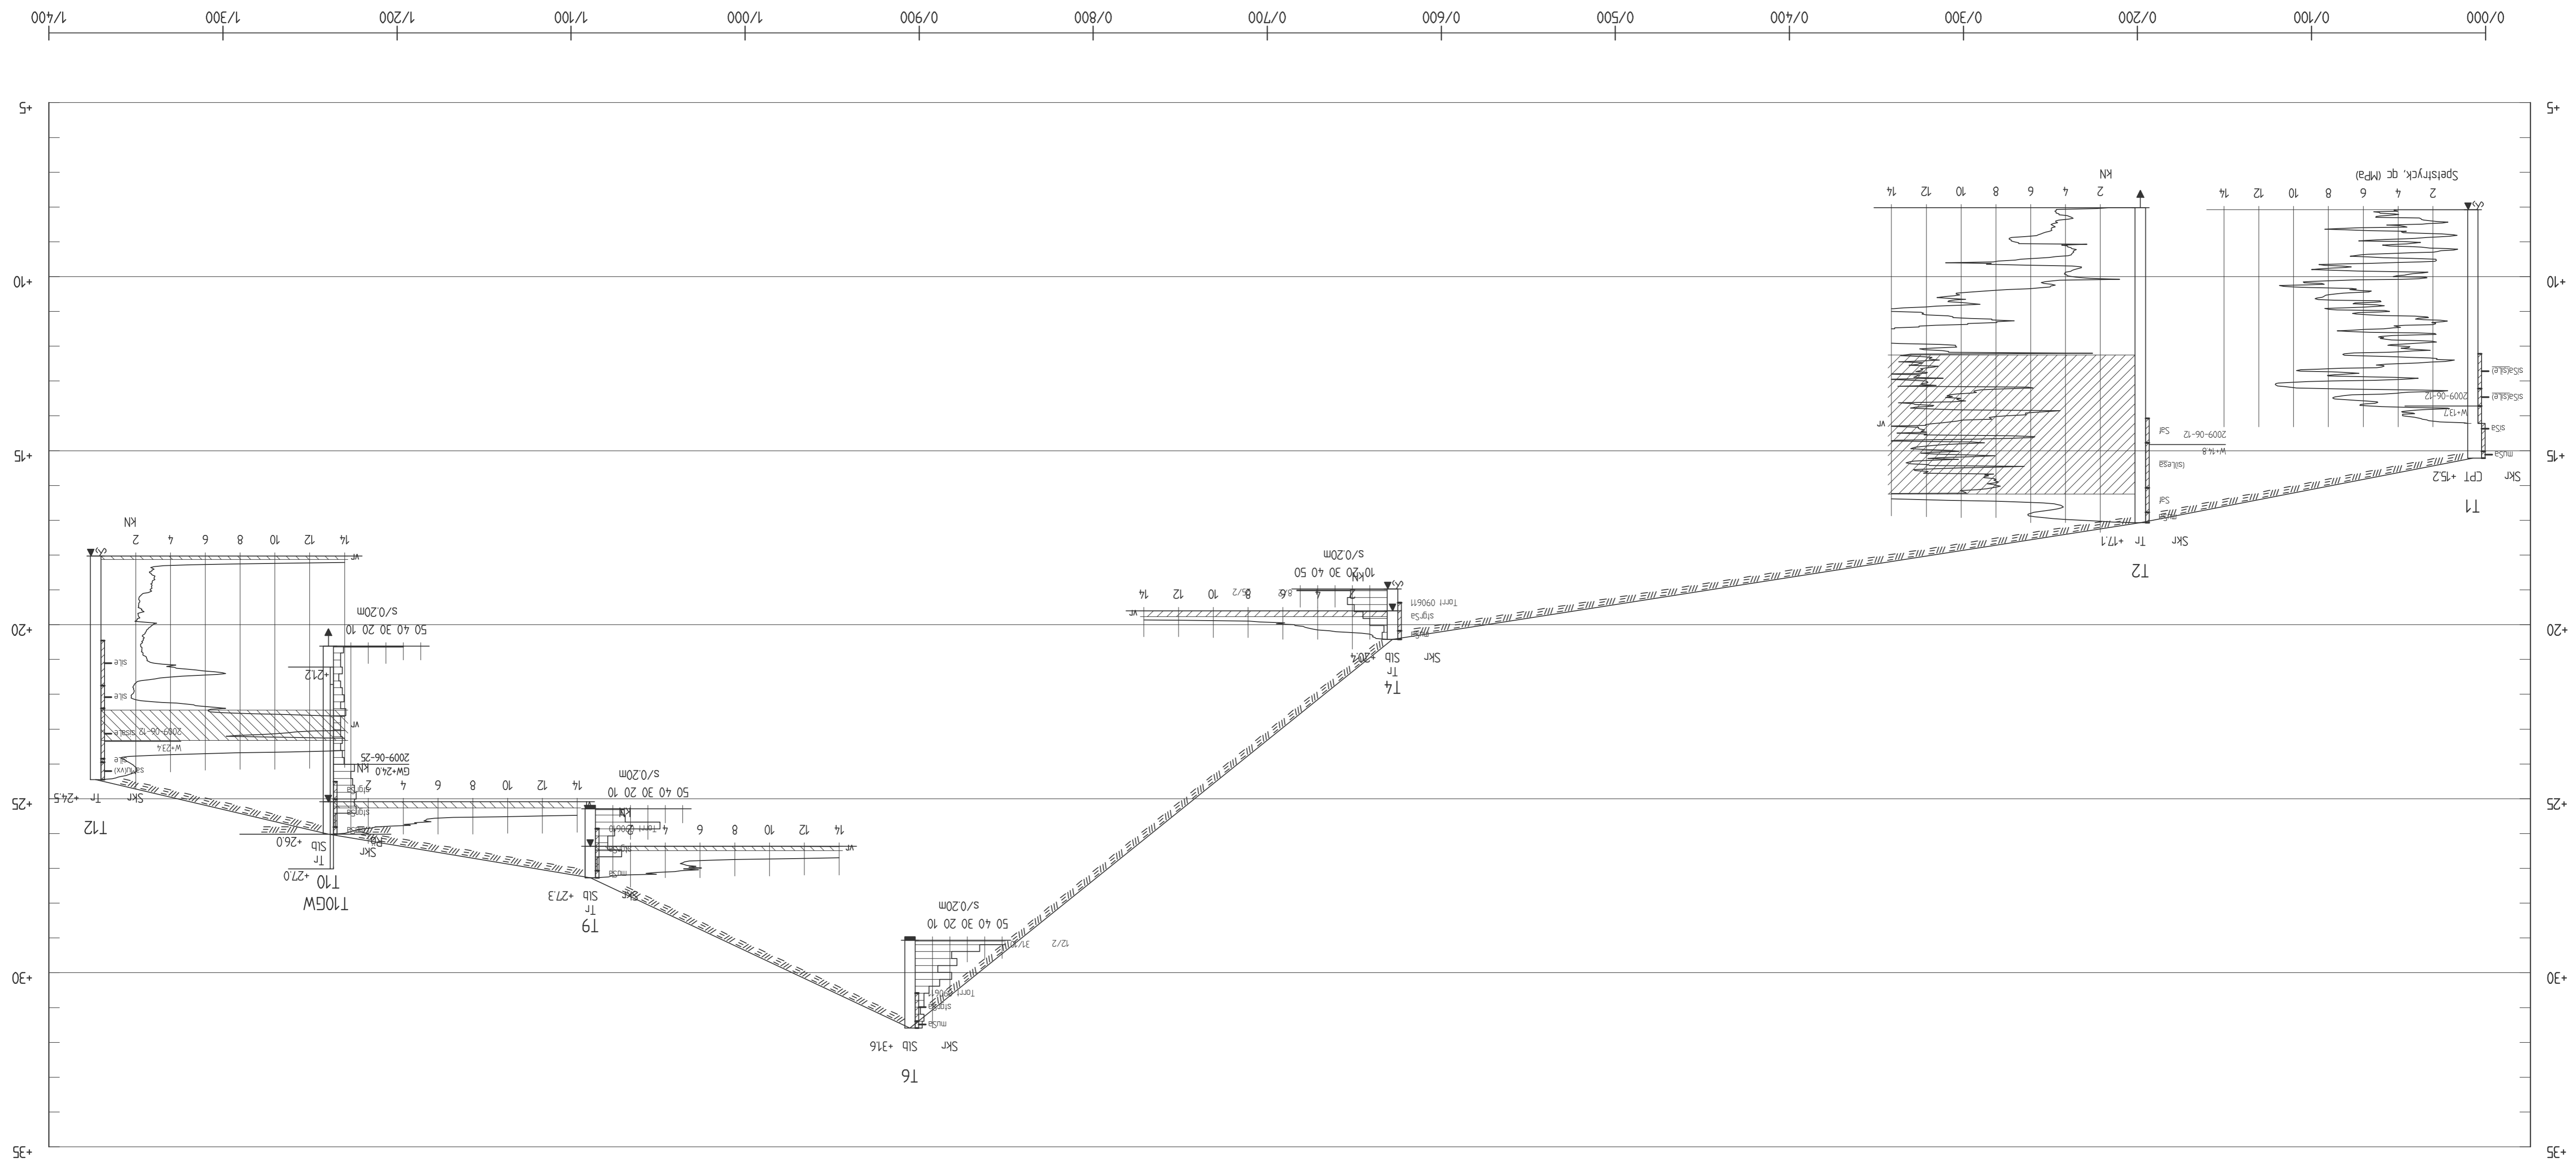
LÄNGDSEKTION  
H 1:100 L 1:2000

Halmstad			
UPPDRAG NR	101459	BRUK AV	J Hultén	HANDLEDARE
DATUM	090702	ANSVARIG	J Hultén	T Bernet
Översiktlig geoteknisk undersökning				
Längssection A-A				
SKALA	A1			
1:2000	101459-G2
