KULTURMILJÖ
HALLAND

Haverdal 22:1 (del av) **Kulturhistorisk utredning**

Rapport

2018:64

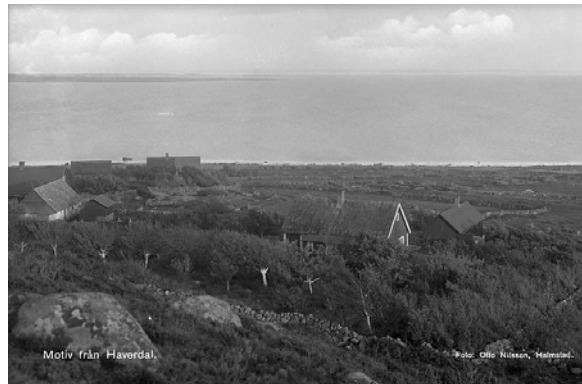
Haverdal på 1940-talet före villaområdenas tillkomst. (RAÄ Kulturmiljöbild)

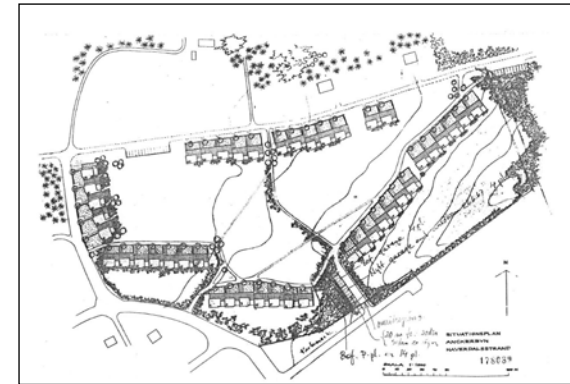
Situationsplan över Anckerbyn (Bygglovshandlingar, Halmstad kommun)

Semesterbyn som senare kom att kallas för Anckerbyn ritades av arkitekten Stig Ancker på 1950-talet och uppfördes av en lokal byggmästare enligt arkitektens vision om en sommarby. De första radhusen i Anckerbyn stod klara 1953 och året därpå uppfördes ytterligare radhus vilka uppläts som bostadsrätter.

Anckers idé byggde bland annat på att det skulle vara enkelt, billigt och fritt från insyn. Samtidigt skulle byggnaderna placeras naturnära med utsikt över omgivningarna och havet. Fastigheten styckades inte upp i separata tomter, istället fick radhusen stora gemensamma ytor i form av en hedliknande äng. De moderna radhuslängorna bröt mot den etablerade bilden av hur fritidsbebyggelse skulle se ut och semesterbyn medförde positiva reaktioner i fackpressen men fick också viss kritik.

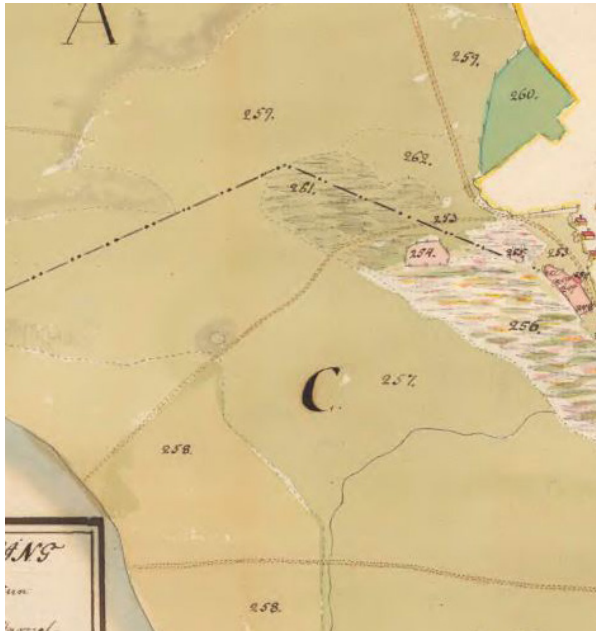
Kartan från 1775-1776 visar obebyggda flygsandfält och betesmarker.

Det aktuella planområdet låg tidigare inom de norra delarna av Harplinge bys utmark och gränsade i norr till Haverdals bys inägor. Den aktuella platsen benämns i en skifteskarta från 1775 som ljungråk och flygsandsfält och användes då främst till bete för boskap och får. Flygsanden ställde till stora besvär för jordbrukare och invånare och för att få bukt problemen planterades därför delar av flygsandsområdet med gräs, tall, björk och al i början av 1900-talet. I slutet av 1800-talet började utmarkerna bebyggas med enstaka bostadshus för stenhuggare och fiskare.

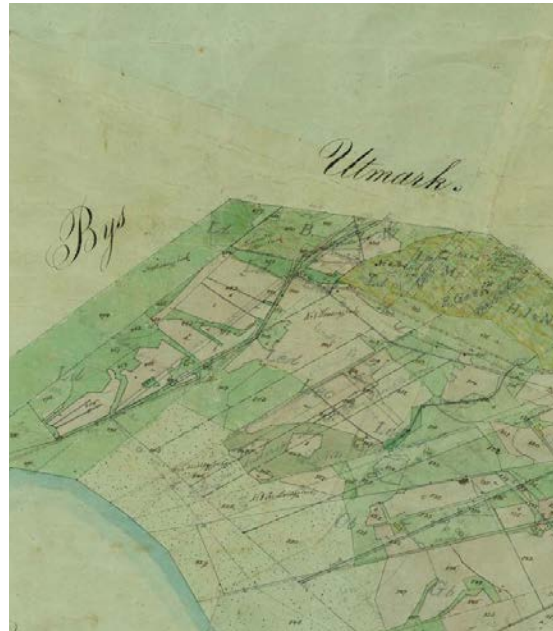
1842-43 genomfördes laga skifte för området som fortfarande var glest bebyggt.

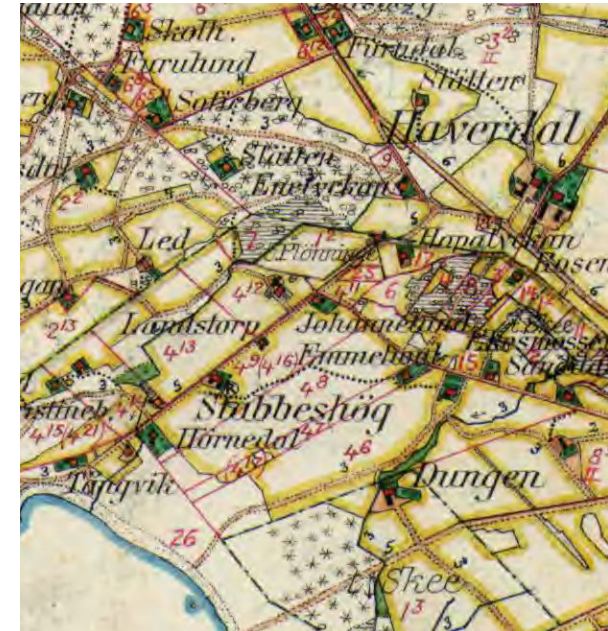
På 1920-talets ekonomiska karta syns det hur bebyggelsen börjat expandera i området.

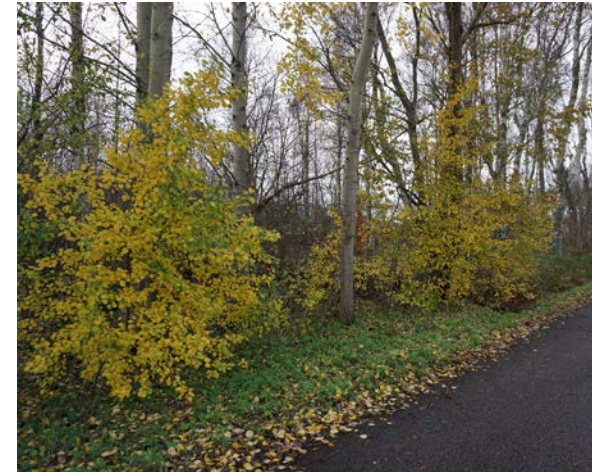
Ovan till höger: Planområdet är igenväxt med sly som skapar en naturlig avgränsning mot Anckerbyn.

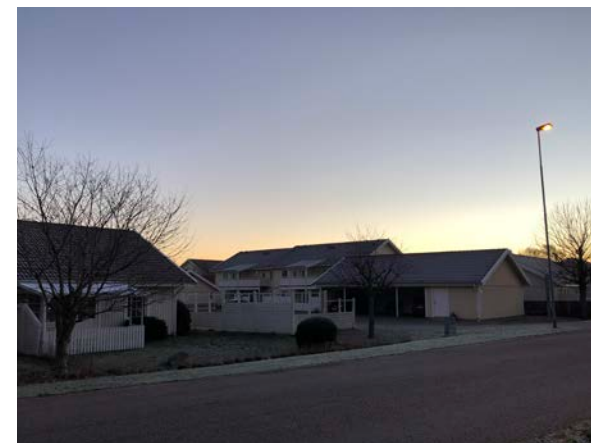
Nedan: Bostadsområde med parhus nordost om Smeavägen.

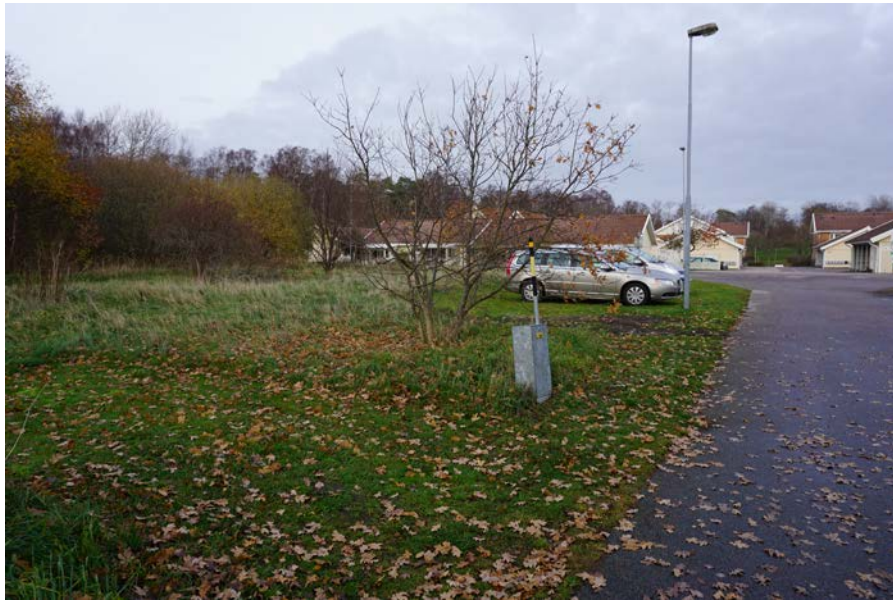
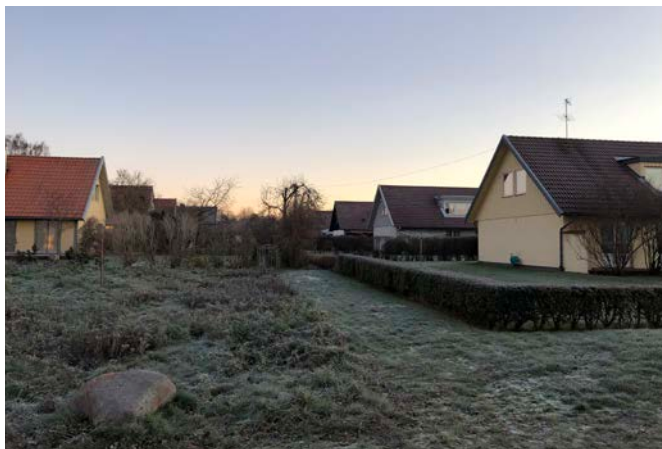
Ovan till höger: Närmst villabebyggelsen finns öppna gräsytor:

Nedan t.v: Anslutande villabebyggelse i ett och ett halvt plan från 1970-talet

Ovan t.h: Blandad äldre villabebyggelse väster om planområdet.

Nedan t.h: Stenmuren markerar gränsen mot Anckerbyn och det som tidigare var Haverdals utmarker.

- Minimera hårdgjorda ytor.
- Behåll och bygg vidare på de gröna inslag som karaktäriserar miljön i Haverdal.
- Stenmuren och diket i planområdets norra del har utgjort gräns mellan Harplinge och Haverdals utmarker och bör bevaras.
